طريقة إصلاح مشكل ضهور (- - -) على واجهة الجهاز
وعدم ضهور أي شيء في التلفاز لجهاز إكولينك
CLASICO 5

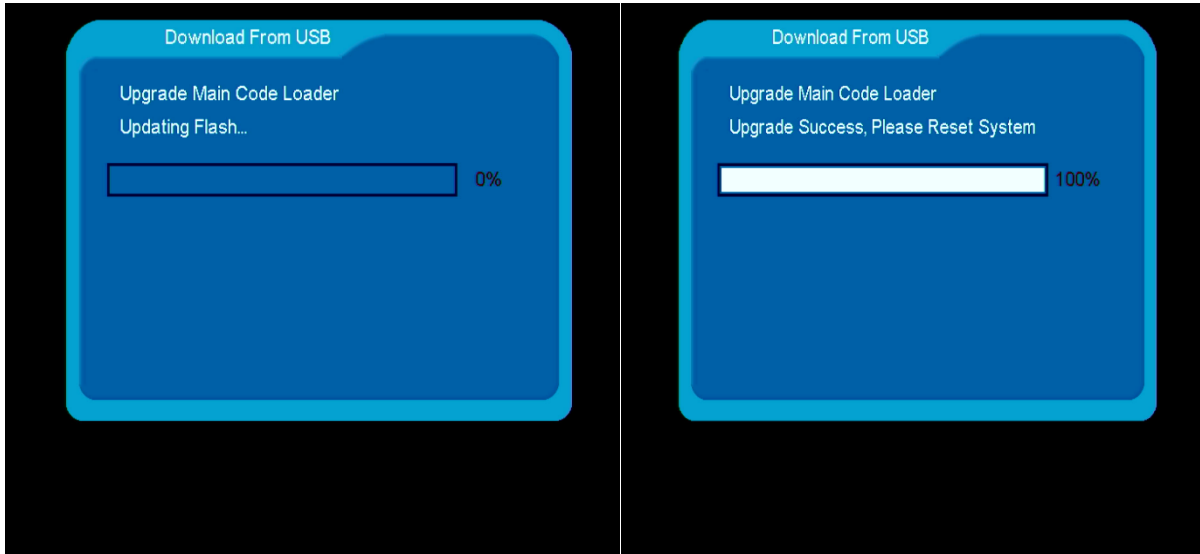
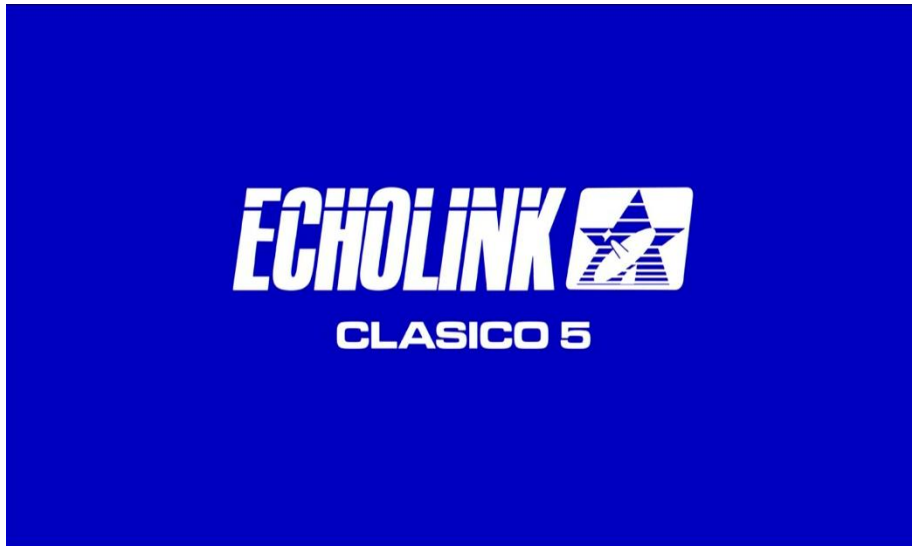
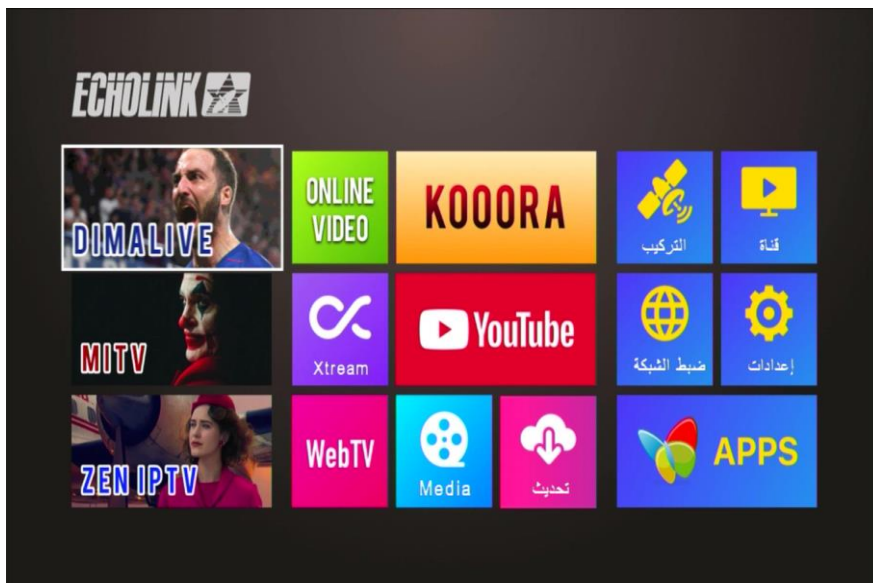
بعدها وبشكل تلقائي سوف يبدأ الجهاز بتحميل التحديث كما هو موضح بالصورة أسفله ، بعد الإنتهاء من تحميل التحديث سوف يعيد الجهاز تشغيل نفسه و العمل بشكل عادي .
