Solution du problème BOOT via USB destiné aux récepteurs Echolink Zen

ECHOLINK ZEN

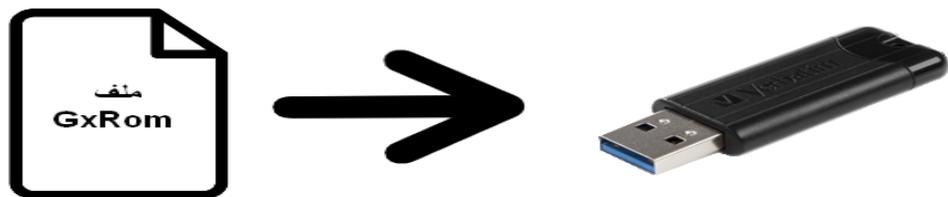
2) Une fois que vous téléchargez le fichier de flash , veuillez le renommer en 'GxRom.bin ' et copiez le dans une clé USB .

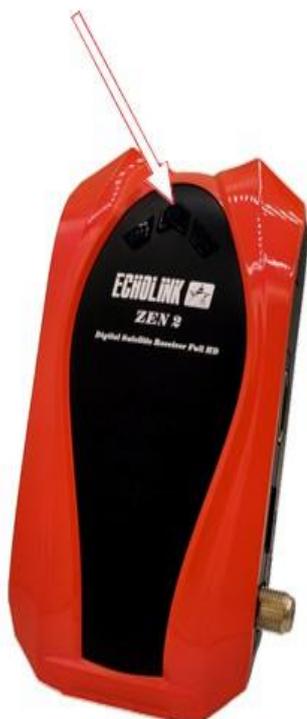
**Bouton 'Marche/Arrêt'
du récepteur**

3) Eteignez le récepteur par le câble d'alimentation électrique, ensuite, insérez la clé USB dans le port USB du récepteur, Rallumez-le, puis appuyez deux ou trois fois sur le bouton marche/arrêt si vous utilisez la télécommande, si vous utilisez le bouton marche/arrêt du récepteur, il suffit d'appuyer une seule fois pendant quelques secondes jusqu'à ce que le mot "Upgrade" s'affiche sur l'afficheur, puis relâchez le bouton. Attendez que le processus se termine et que le récepteur redémarre automatiquement
